Nowe spojrzenie na pałac biskupów płockich w Broku*

ABSTRAKT Problematykę biskupiego pałacu czy też willi w Broku podejmowano w licznych opracowaniach. Niemal całkowite zniszczenie zabytku utrudniało jednak prowadzenie pogłębionych badań nad jego pierwotną architekturą i zdefiniowanie kręgu potencjalnych budowniczych. Funkcja budowli oraz jej nazewnictwo również pozostawało niejasne, ponieważ w niektórych materiałach określano ją jako zamek. Na podstawie dokumentacji wizualnej i dotychczas nieznanych oraz niewykorzystanych źródeł pisanych przedstawiono w artykule nowe ustalenia na temat architektury pałacu, umożliwiające jego pełną rekonstrukcję. Ustalenia te nie tylko uzupełniają w istotny sposób historię budowy, ale też otwierają interesujące perspektywy badawcze dotyczące kwestii genezy stylistycznej, wykonawstwa, funkcji, znaczenia, wreszcie miejsca, jakie pałac zajmował w architekturze rezydencjonalnej Polski 1. ćwierci XVII stulecia.

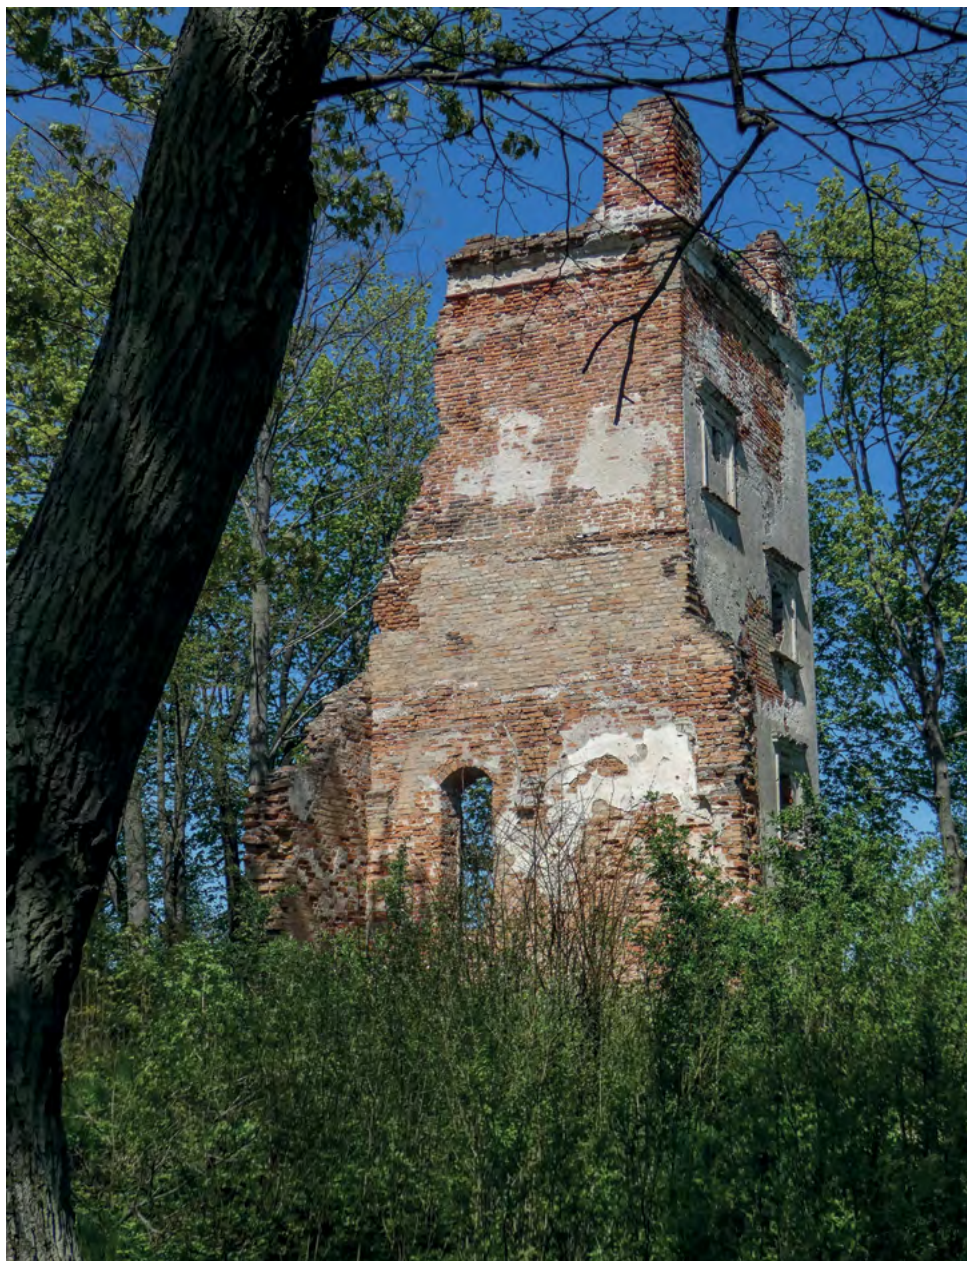
1 Brok, ruina pałacu biskupiego, widok od południa. Fot. Piotr Lasek

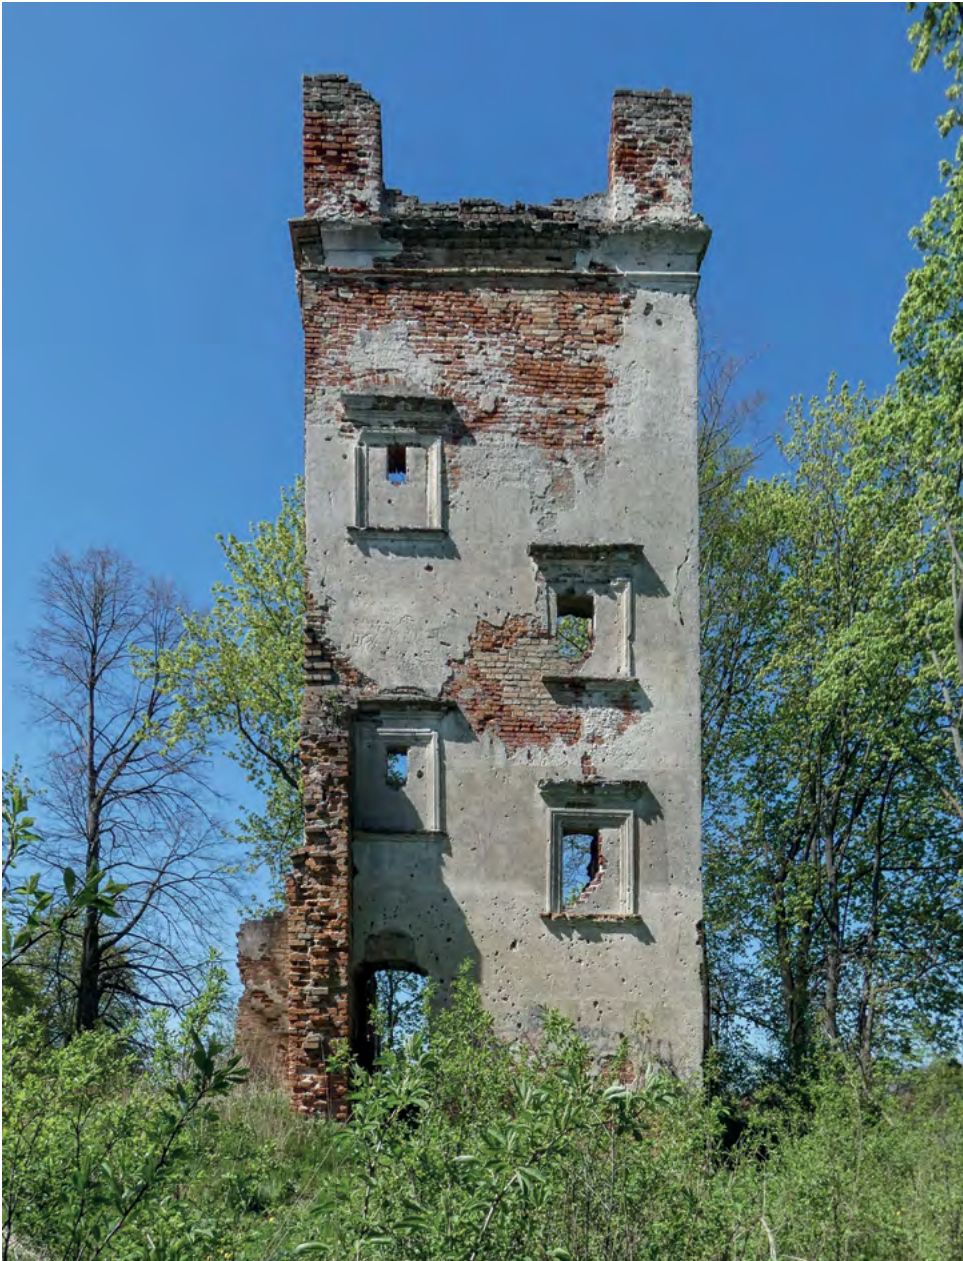
2 Brok, ruina pałacu biskupiego, widok od wschodu. Fot. Piotr Lasek

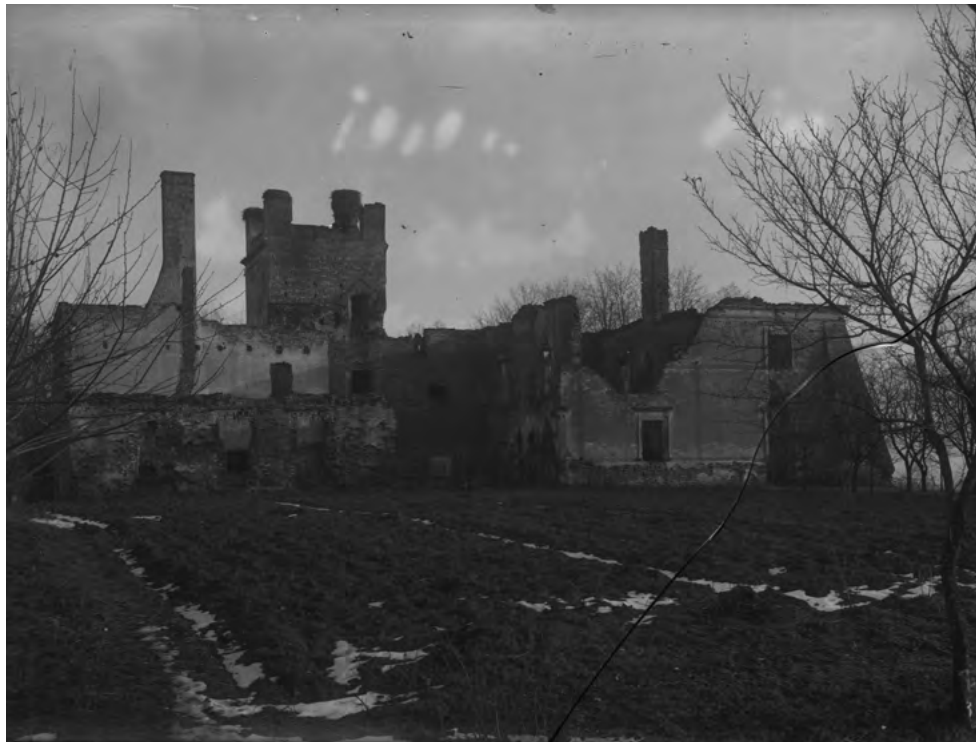
3 Brok, ruina pałacu biskupiego, widok ogólny od zachodu. Fot. Kazimierz Broniewski, 1909, Zbiory Fotografii i Rysunków Pomiarowych IS PAN, nr neg. B1553

Opieki nad Zabytkami Przeszłości (TOnZP) do wysłania specjalnej delegacji, która odwiedziła Brok w listopadzie w 1909 r.⁵ Wykonano wówczas dokumentację zdjęciową (il. 3–6), a Jarosław Wojciechowski opracował notaty pomiarowe, które posłużyły następnie do sporządzenia finalnych rysunków (il. 7)⁶. Warto jednak

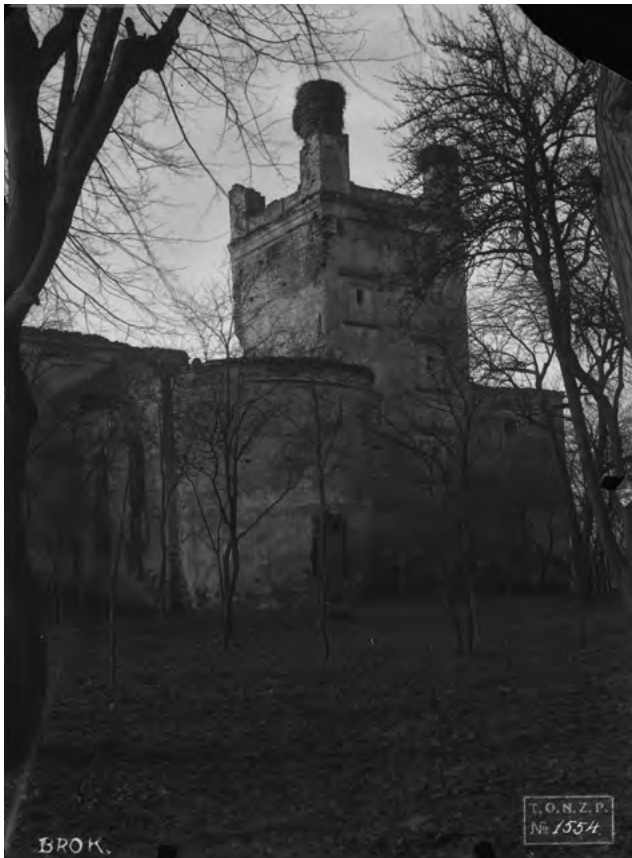
4 Brok, ruina pałacu biskupiego, widok ogólny od wschodu. Fot. Kazimierz Broniewski, 1909, Zbiory Fotografii i Rysunków Pomiarowych IS PAN, nr neg. B1554

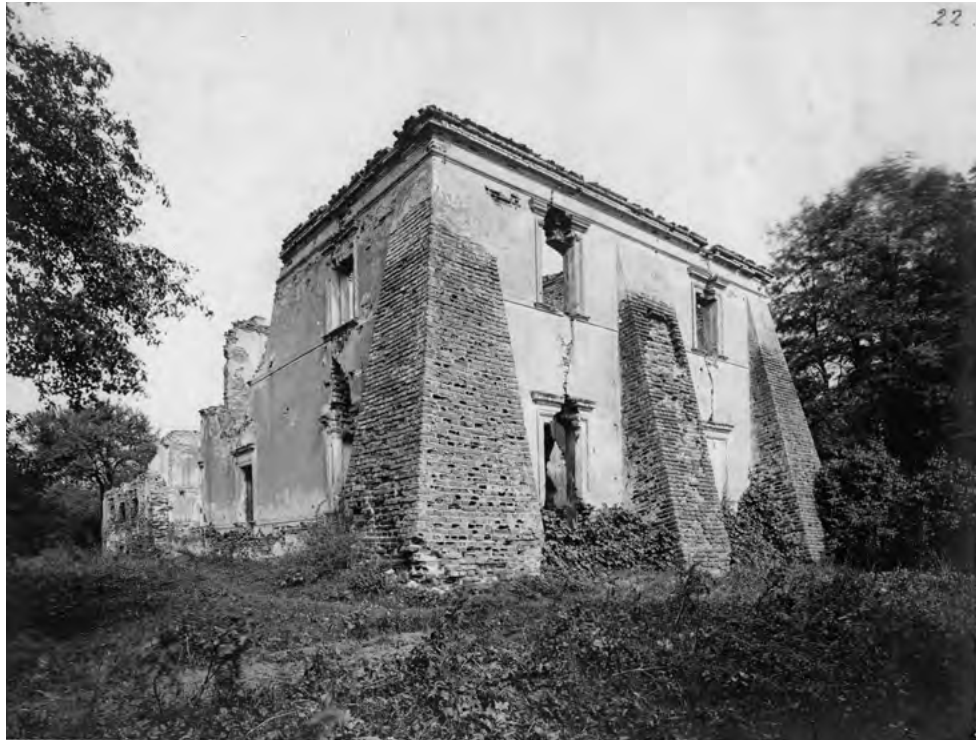
6 Brok, ruina pałacu biskupiego, widok korpusu od południowego zachodu. Fot. Stefan Zaborowski, przed 1910, Zbiory Fotografii i Rysunków Pomiarowych IS PAN, nr neg. BR286

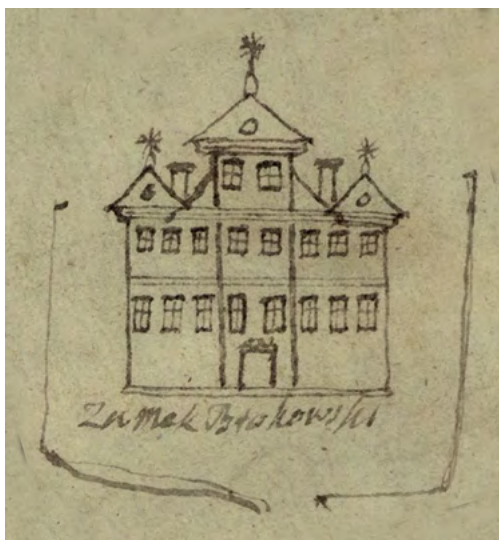
8 Brok, widok pałacu biskupiego na planie z lat ok. 1770–1780. Archiwum klasztorne zgromadzenia ss. wizytek w Warszawie, sygn. M-6

Na przytaczanym tu źródle kartograficznym pałac został przedstawiony od strony elewacji głównej. Ukazano ją jako regularną, ośmioosiową fasadę, z oddzielającym poszczególne kondygnacje gzymsem pośrednim i wydatnym gzymsem koronującym. Część środkowa korpusu z przejazdem bramnym została wyraźnie wyodrębniona rodzajem opaski, co nadaje tej partii budynku formę pseudoryzalitu. Budowla przykryta była trzema osobnymi dachami; dla części środkowej, północnej i południowej korpusu głównego. Nad jego centralną częścią widnieje wystawka zwieńczona profilowanym gzymsem i przykryta czterospadowym dachem z okrągłym oknem w lukarnie. Analogiczne lukarny widzimy w połaciach dachów części północnej i południowej pałacu. Wszystkie dachy wieńczą ozdobne wietrzniki.

Analiza najstarszego widoku pałacu pozwala precyzyjnie rekonstruować układ najwyższej kondygnacji budowli. Wieńcząca fasadę wystawka mieściła niewątpliwie wspomnianą w opisie z ok. 1700 i w 1736 r. salę z trzema oknami, ulokowaną na drugim piętrze⁵⁹. Obok niej znajdowały się dwa „gabinety” czy „altanki”, będące najpewniej pomieszczeniami strychowymi w obrębie bocznych więźb dachowych. Najwyższa kondygnacja pałacu była dostępna z klatki schodowej na wieży, co potwierdza fotografia z 1909 r., gdzie nad reliktnymi pierwszymu piętru w zachodniej elewacji wieży widnieje otwór wejściowy z widocznymi pozostałościami dwuspadowego dachu, przekrywającego pierwotnie niski korytarz, prowadzący do wystawki w środkowej części korpusu i umożliwiający komunikację między „salą” o trzech oknach a belwederem na wieży (il. 14). Wieża ta, niemal niewidoczna od strony miasta (zasłaniała ją bowiem wspomniana wystawka), w niewielkim tylko stopniu przewyższała

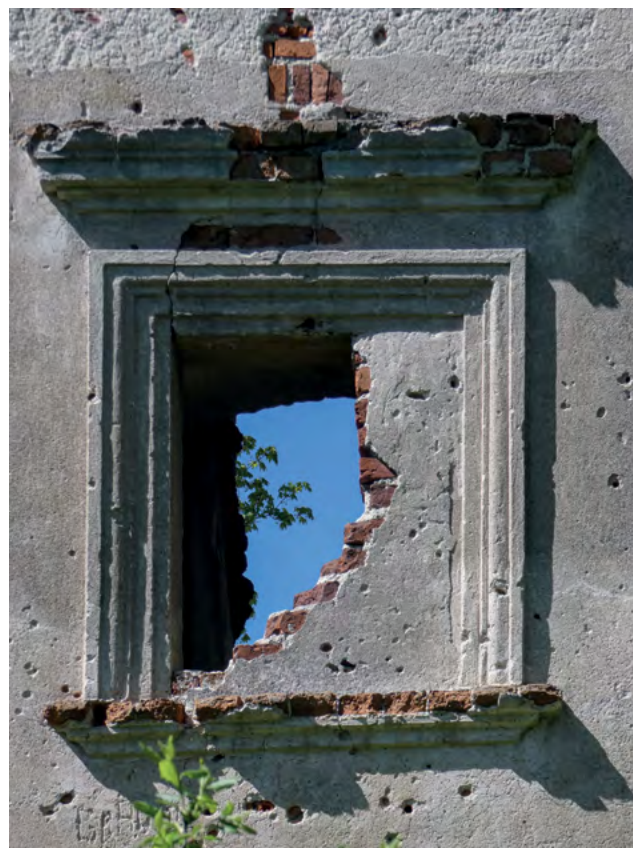
10 Brok, pałac biskupi, obramienia okien wieży.
Fot. Piotr Lasek

korpus „kamienicy” opinały masywne szkarpy. Elewacje były pokryte tynkami wapiennymi. W zaprawie tynkarskiej ukształtowano także prostokątne obramienia okienne³². Na wieży były one ujęte jedynie w proste opaski, zwieńczone gzymsem nadokiennym, o oprofilowaniu zbliżonym do gzymsu koronującego budowli (il. 9–10). Obramienia okien korpusu miały opaski zdobione jajownikiem, oddzielone od gzymsu nadokiennego geometrycznym fryzem (il. 11). Do wnętrza budowli wiodły „drzwi dwoiste”, przez które wchodziło się do obszernej, brukowanej sieni, oświetlanej przez dwa okna, wychodzące na dziedziniec przed pałacem³³.

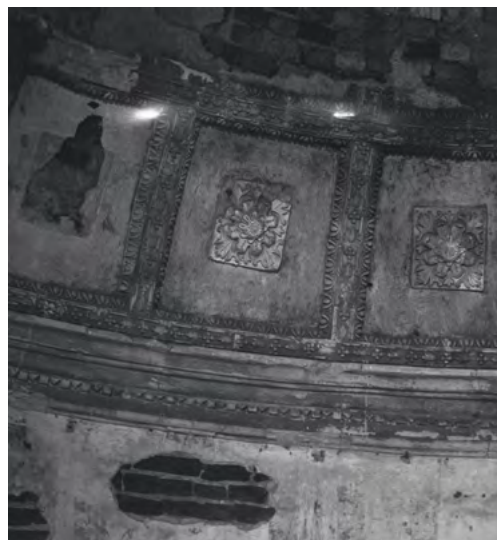
13 Brok, ruina pałacu biskupiego, kasetony w absydzie. Fot. Kazimierz Broniewski, 1909 (fragment), Zbiory Fotografii i Rysunków Pomiarowych IS PAN, nr neg. B1555

pełnym³⁸. Obok ołtarza stała „forma”, dalej zaś dwa klęczniki „prostej roboty”³⁹. Wystrój malarski stanowiło osiem obrazów przedstawiających historię św. Stanisława i jeden św. Michała Archanioła⁴⁰. Nawa kaplicy miała sklepienie kolebkowe ze sztukateriami i „błękitno malowane”⁴¹, wsparte na konsolach z motywem floralnym, zwieńczonych gzymsem z jajownikiem (il. 12). Sklepienie absydy zdobiły kasetony opatrzone glazurowanymi brunatnymi plaketami z motywem rozety (il. 13). Posadzka była wykonana z cegły. Kaplicę przekryto dachówką, wieńczył ją „krzyż złocisty”⁴².

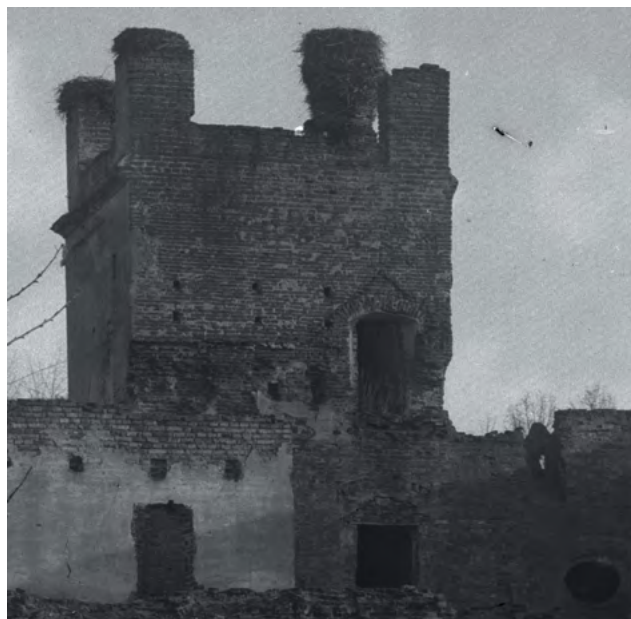
14 Brok, ruina pałacu biskupiego, widok wejścia z klatki schodowej wieży na drugie piętro budowli. Fot. Kazimierz Broniewski, 1909 (fragment), Zbiory Fotografii i Rysunków Pomiarowych IS PAN, nr neg. B1553

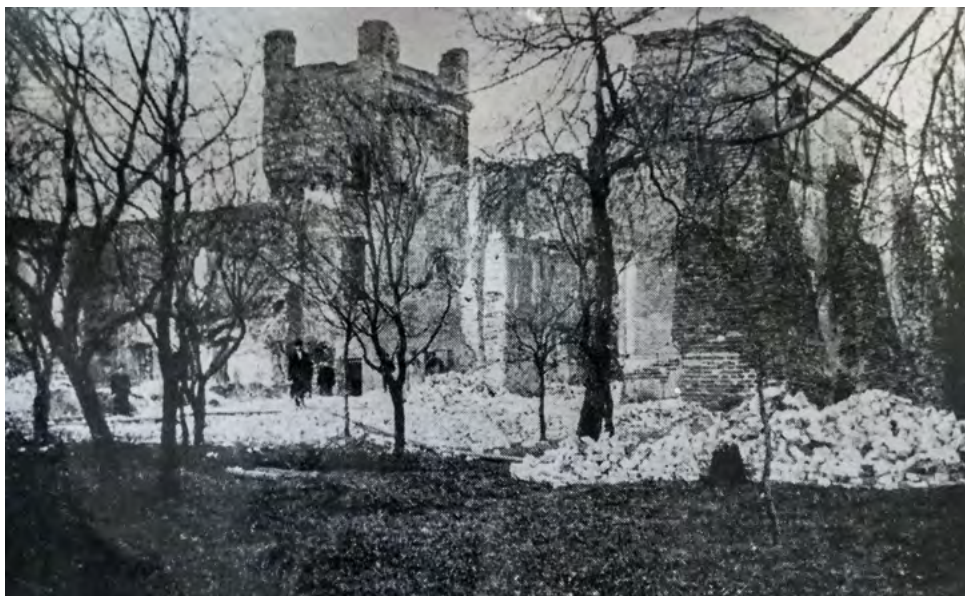
25 Brok, pałac biskupi po rozbiórce ruin korpusu, 1910. Repr. wg Boruta, „Gawędy krajoznawcze”, s. 507

korpusu, pozostawiając jedynie mury magistralne części północnej, południowej oraz wschodniej wraz z wieżą i kaplicą¹⁵¹ (il. 25). Jakikolwiek dalsze prace ratunkowe uniemożliwił wybuch I wojny światowej, po której uszkodzony w czasie walk budynek był nadal sukcesywnie rozbierany¹⁵². Proces ten przyspieszyły tylko zniszczenia II wojny światowej¹⁵³. Destrukcję obiektu zatrzymały dopiero prace zabezpieczające, wykonane przez Wydział Architektury Politechniki Warszawskiej na zlecenie Wojewódzkiego Konserwatora Zabytków w latach 1955–1957¹⁵⁴. W 1959 r. relikty pałacu zostały wpisane do rejestru zabytków¹⁵⁵, w 1984 r. zaś za zabytkowe uznano także otaczające wieżę pozostałości parku¹⁵⁶. Obecnie ruiny pałacu są własnością prywatną i ponownie potrzebują prac zabezpieczających.
